**АНАЛИЗ МЕХАНИЗМА ОБРАЗОВАНИЯ ДЕФЕКТОВ ГАЗОПРОВОДА  
В РЕЗУЛЬТАТЕ ВОЗДЕЙСТВИЯ ДУГОВОГО РАЗРЯДА НА СТЕНКУ ТРУБЫ**  
© 2024 г. Надежда Юрьевна Трякина<sup>1\*</sup>, С. В. Трапезников<sup>1</sup>, А.С. Саломатин<sup>1</sup>,  
С. С. Кукушкин<sup>1\*\*</sup>, Я. Г. Смородинский<sup>2</sup>, В. Н. Костин<sup>2</sup>, А. В. Михайлов<sup>2\*\*\*</sup>,  
О. Н. Василенко<sup>2</sup>

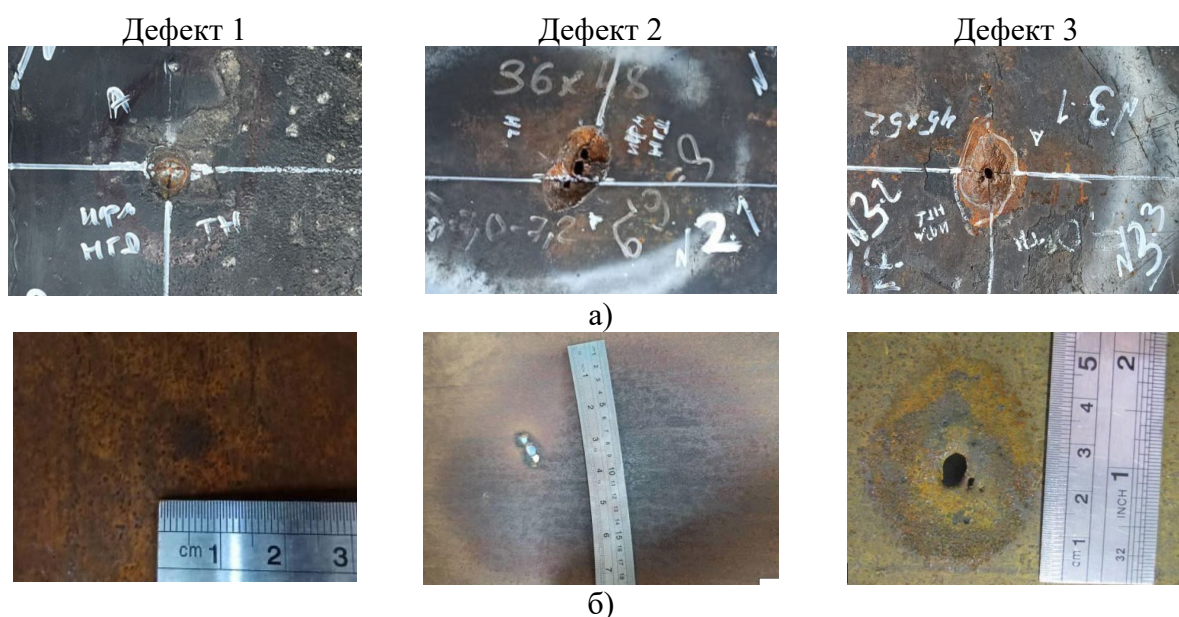
При обследовании газопровода, проходящего под ВЛ 110 кВ, в районе верхней образующей трубы были обнаружены дефекты, внешний вид которых имел признаки воздействия электрической дуги, в том числе наплывы и брызги металла, оплавленные края кратера дефектов. На внутренней стенке трубы в зоне каждого дефекта выявлены локальные потемнения, характерные для термического воздействия на металл (рис. 1).

Рис. 1. Повреждения, выявленные при обследовании газопровода;  
а – наружная поверхность, б – внутренняя поверхность.

Было выдвинуто предположение о повреждении газопровода в результате воздействия мощного дугового разряда на стенку трубы с проплавлением металла и образованием сквозных дефектов. Для подтверждения предположения из трубы были вырезаны темплеты, проведены лабораторные исследования по определению структуры и элементного состава материала трубопровода в местах его повреждений, механические испытания. Рассмотрены сценарии возникновения мощных дуговых разрядов в грунте природного или техногенного характера.

По результатам локального спектрального анализа металла непосредственно в очаге дефектов установлено наличие повышенного количества примесных элементов (кремний, алюминий, калий, кальций, титан) вследствие переноса их из грунта при высокотемпературном воздействии (присутствие примесных элементов в грунте в месте укладки газопровода подтверждено качественным элементным анализом).

По результатам металлографии установлено, что структура металла трубы вдали от дефектов феррито-перлитная, характерная для горячекатанной низколегированной трубной стали. В зоне дефекта с малым проплавлением на глубину до 700 мкм от поверхности наблюдается слой металла, характеризующийся наличием участков столбчатой структуры, затем наблюдается переходная зона глубиной до 600 мкм со структурой неполного проплавления. Такая структура характерна для процессов формирования сварочной ванны. В случае образования дефектов с большим проплавлением на глубину до 700 мкм от поверхности установлено наличие зоны со структурой мартенсита, образование которого характерно для высокотемпературного нагрева с последующим резким охлаждением.

Измерения твердости по сечению стенки трубы от поверхности вглубь образцов в зоне дефектов показали наличие резкого скачка твердости с 200-250 HV в основном металле до 450-600 HV в зоне закалочной структуры на поверхности.

Таким образом, по результатам выполненных исследований показано, что вероятным механизмом повреждения трубопровода с образованием дефектов явилось образование дугового разряда в грунте с оплавлением металла трубы вследствие природного или техногенного характера.

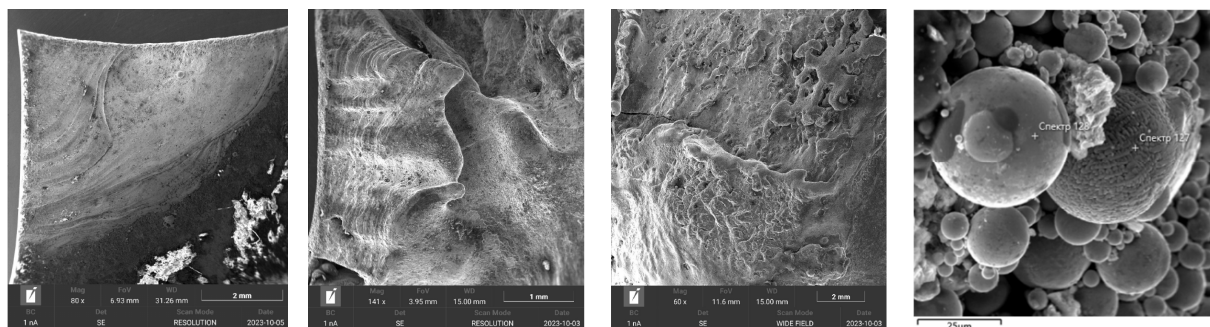
Электронно-микроскопический анализ показал, что на внешней поверхности трубопровода в кратере дефектов присутствуют множественные очаги оплавления металла, для которых характерны плавные линии внешних контуров, отдельные сформированные капли металла, напоминающие брызги (рис. 2). На внутренней поверхности трубопровода подобных явлений не наблюдается, что свидетельствует о высокотемпературном точечном воздействии на внешней поверхности трубы.

Рис. 2. Следы расплавления металла в зоне кратеров сквозных дефектов (электронная микроскопия).
