ПРИЧИНЫ ОТКАЗА РАБОЧИХ ЛОПАТОК ГАЗОПЕРЕКАЧИВАЮЩЕГО АГРЕГАТА

© 2025 г. Данил Викторович Новгородов^{1*}, А.В. Михайлов^{2**}

¹ – *Институт физики металлов им. М.Н. Михеева УрО РАН, 620108 Екатеринбург,
ул. Софьи Ковалевской, д. 18*

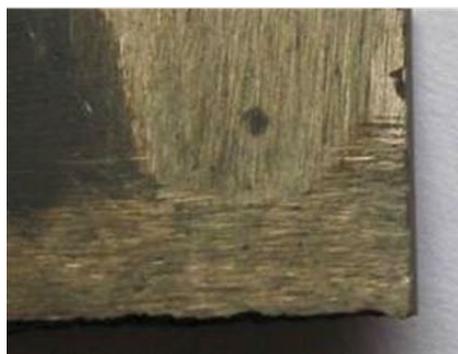
а)

При визуальном осмотре установлено, что лопатки подвергались ремонтным операциям, таким как механическая зачистка и сварочно-наплавочное восстановление кромок пера (рис. 1). Обязательной процедурой любых ремонтных работ является предремонтный контроль, который включает в себя оценку состояния лопаток, выявление возможных дефектов и оценку степени износа.

Рис.1. Дефекты на поверхности лопаток;

а – следы механической зачистки, б – наплавленная кромка лопатки

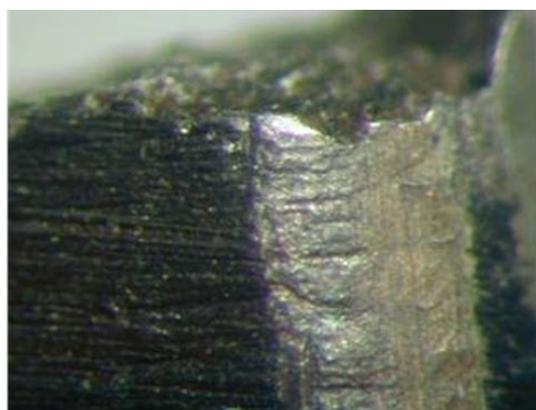
б)

В результате исследований сделано заключение, что вероятной причиной образования трещин в приповерхностном слое выходных кромок являлось проведение на лопатке термических (сварочно-наплавочных) ремонтных работ. Рекомендуется усовершенствовать технологические процессы предремонтного контроля, а также осуществлять тщательную проверку состояния объекта после завершения ремонтных работ.

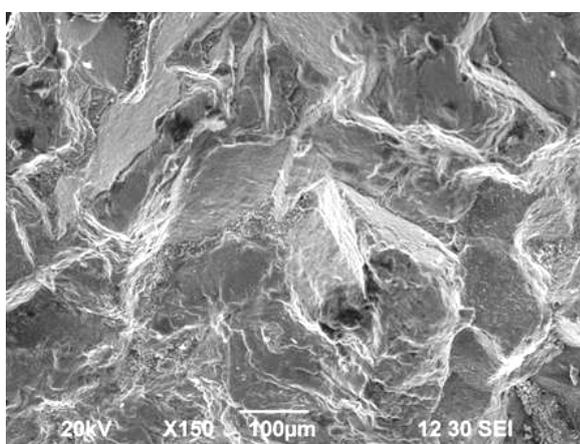
Особое внимание следует обратить на расплавление поверхности излома на участке межзеренного разрушения (рис. 2). Это обстоятельство может иметь несколько интерпретаций.

Рис. 2. Поверхность разрушения, натекание расплава на поверхности излома

Оплавление могло произойти до проведения ремонта. Это может говорить о недостаточной чувствительности проведённых диагностических процедур или о том, что существующие методы контроля не смогли обнаружить скрытые повреждения. Либо образование трещины и оплавление поверхности излома могло произойти в процессе ремонта. Таким образом, наличие оплавленной поверхности излома указывает на возможные недостатки в процессе диагностики или ремонта. Воздействие повышенной температуры после проведения ремонтных работ исключено, так как следы механической зачистки на поверхности лопаток не содержат оплавленных кромок.
